32. SCHWEISSTECHNISCHE FACHTAGUNG

Woran hat es gelegen? Ein Schaden in Beton und eine Sanierung in Stahl.

Dr. Stefan Doliva, Ingenieurbüro Dr. Stefan Doliva, Berlin

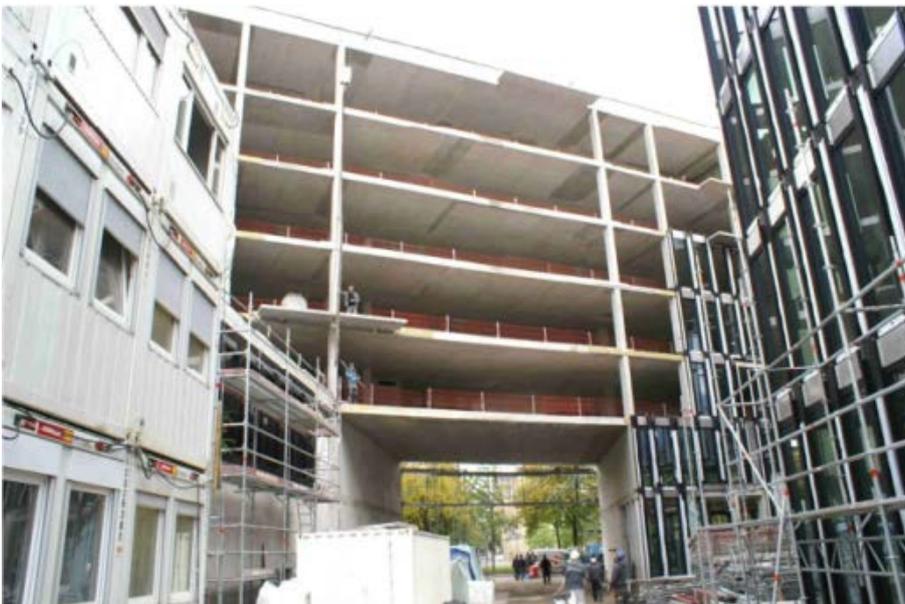
Im Bereich der Durchfahrt und des Eingangs, beides Zuwegungen zum überdachten Innenhof, waren über sechs Obergeschosse weitspannende Decken (Flachdecken) mit Spannweiten von 14 m und 12 m verbaut worden (vgl. Abbildung 2). Diese Decken wiesen dort eine Dicke von 32 cm auf.

Abbildung 2: Blick vom Hof aus auf die Durchfahrt, Aufnahme des Verfassers

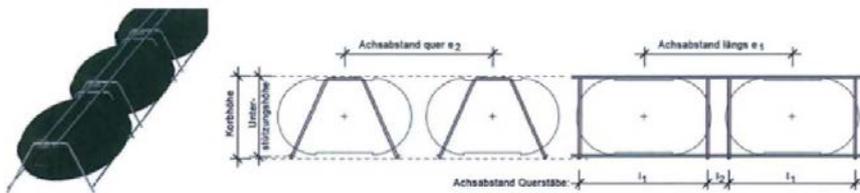
Zur Verminderung der Eigenlasten waren die Decken mit Hohlkörpern System Cobiax versehen worden (vgl. Abbildung 3 und 6). Diese vermindern neben der Eigenlast jedoch auch die Deckensteifigkeiten, die Decke wird also weicher, sowie die Querkrafttragfähigkeit.

Abbildung 3: Prinzipdarstellung Hohlkörper System „Cobiax“, Auszug aus AbZ

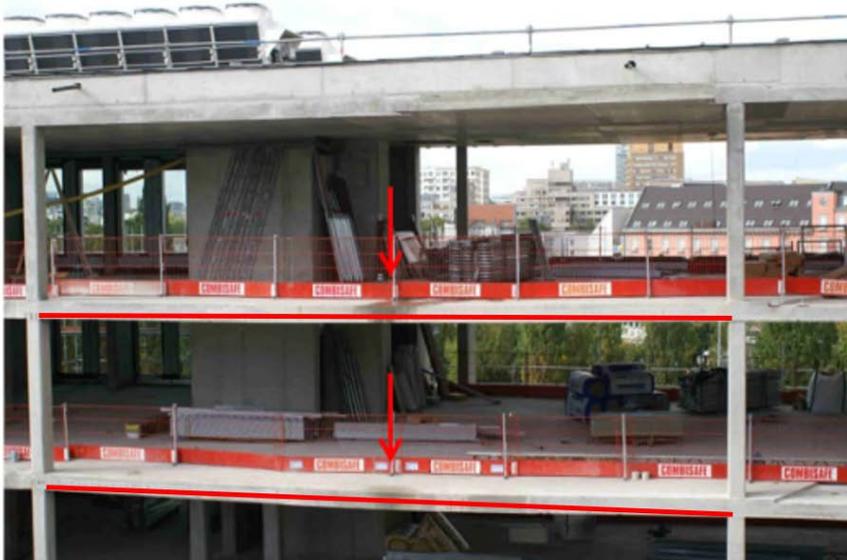
Diese Decke sollte nach den Berechnungen des Tragwerksplaners eine Durchbiegung von höchstens 2,8 cm im Endzustand, also nach 50 Jahren, aufweisen. Tatsächlich lag die Verformung schon unmittelbar nach dem Ausschalen im Mittel bei rund 7,0 cm – von 4,5 cm bis auf 9,5 cm ansteigend (vgl. Abbildung 4).

Dieser übermäßige Deckendurchhang wurde durch den Fassadenbauer beim Einbau der Fassade festgestellt. Er machte die Bauleitung darauf aufmerksam, dass zwischen Oberkante Fensterflügel und Unterkante Decke an einigen Stellen nur noch 3 mm Platz wären. In der Architekturplanung waren 8 cm vorgesehen.

Abbildung 4: Blick vom Hof aus auf die Durchfahrt, Deckendurchhang visualisiert, Aufnahme des Verfassers

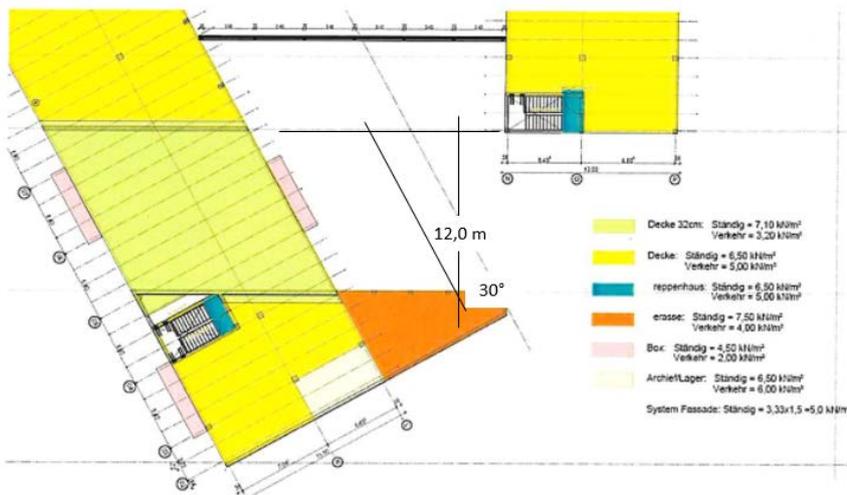
In seiner Berechnung hatte der Tragwerksplaner die Methode der Finiten Elemente (FEM) benutzt. Die Hauptachsrichtungen und damit die Verlegerichtungen der Bewehrungen hatte er jedoch nicht an die verschränkte Geometrie des Baukörpers angepasst.

Der senkrechte Abstand zwischen den stützenden Bauteilen beträgt etwa 12 m, unter Berücksichtigung der Verschränkung von 30° werden daraus $12 \text{ m} / \cos 30^\circ = 13,9 \text{ m}$. Das ist ein Zuwachs von 15,5% (vgl. Abbildung 5). Da die Stützweite bei der Berechnung der Verformung zur vierten Potenz eingeht, erhöht sich das errechnete Ergebnis um $1,155^4 = 1,778$, also um knapp 78% bereits in der elastischen Berechnung. Das im Betonbau unvermeidliche Kriechen und Schwinden des Betons erhöht die Verformung dann zusätzlich um den Faktor 4 bis 7.

Abbildung 5: Ausschnitt Lastplan des Tragwerksplaners mit der zu Grunde liegenden Geometrie, Gutachten Dr. Stauch

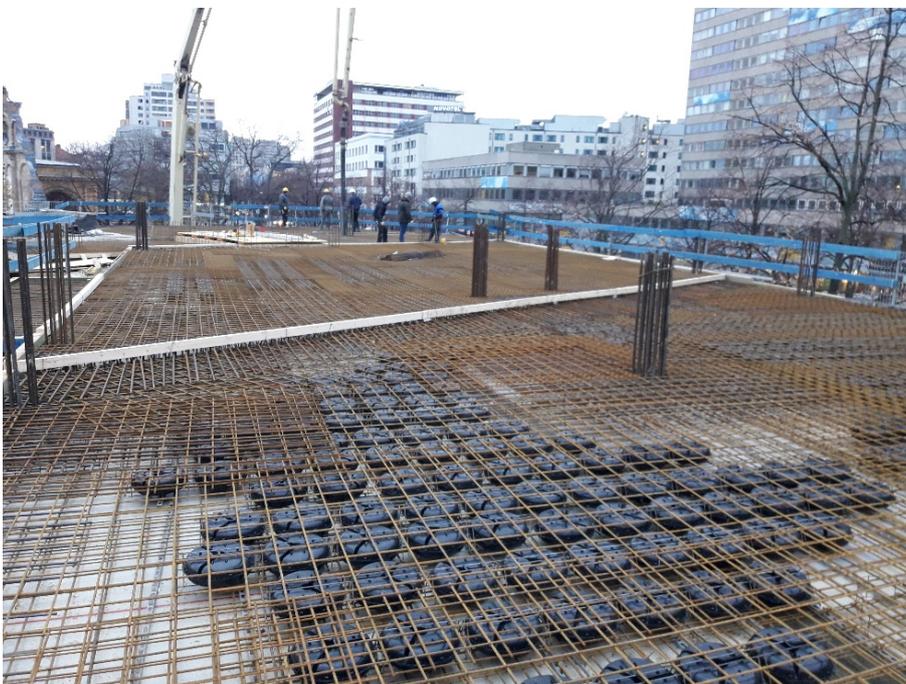
Weiterhin hatte er nicht bedacht, dass die Hohlkörper die Decke in eine Spannrichtung zwingen, sich also durch die Hohlkörper eine Art von „Rippendecke“ ausbildet (vgl. Abbildung 6). Somit liefert die Berechnung durch die FEM ein falsches Ergebnis.

Im ersten Rechenlauf wird festgelegt, wo diese Hohlkörper zum Einsatz kommen können (vgl. Abbildung 6) und im zweiten Rechenlauf wird diese Festlegung bestätigt oder verworfen.

Abbildung 6 Blick auf die Decke mit Cobiax-Hohlkörpern, Aufnahme der Bauleitung

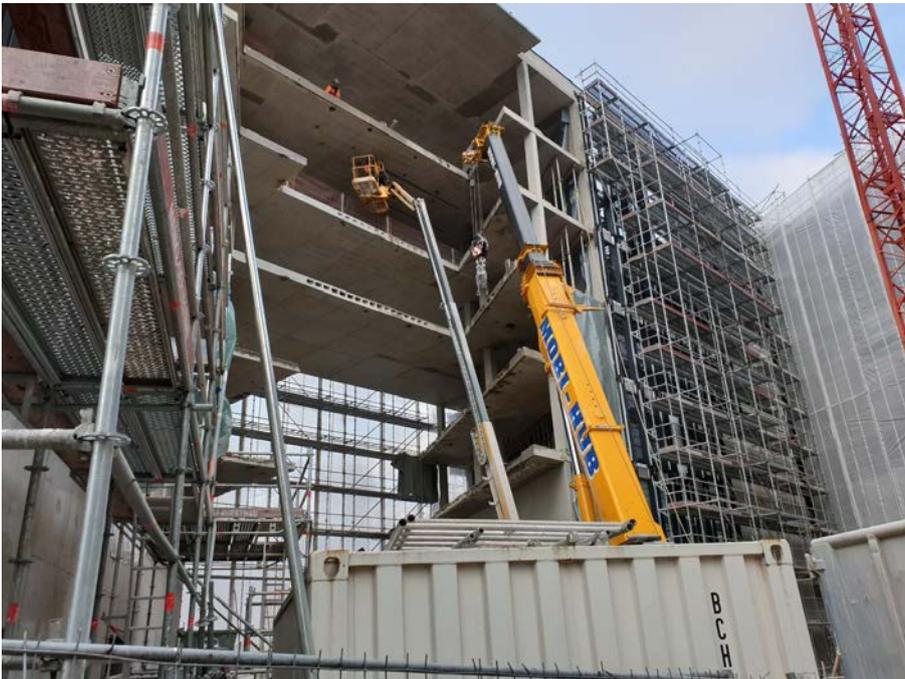
Abbildung 7 Blick vom Hof auf die ausgeschnittenen Decken, Aufnahme des Verfassers

Zu diesem Zweck wurden die 32 cm dicken Decken in Stücke zu 1 m x 1 m geschnitten und durch Kraneinsätze (vgl. Abbildung 7) aus dem Bauwerk gehoben und abgefahren. Da die einbetonierten Hohlkörper und der Beton nicht zu trennen waren, mussten die Deckenteile als Sondermüll abgefahren werden.

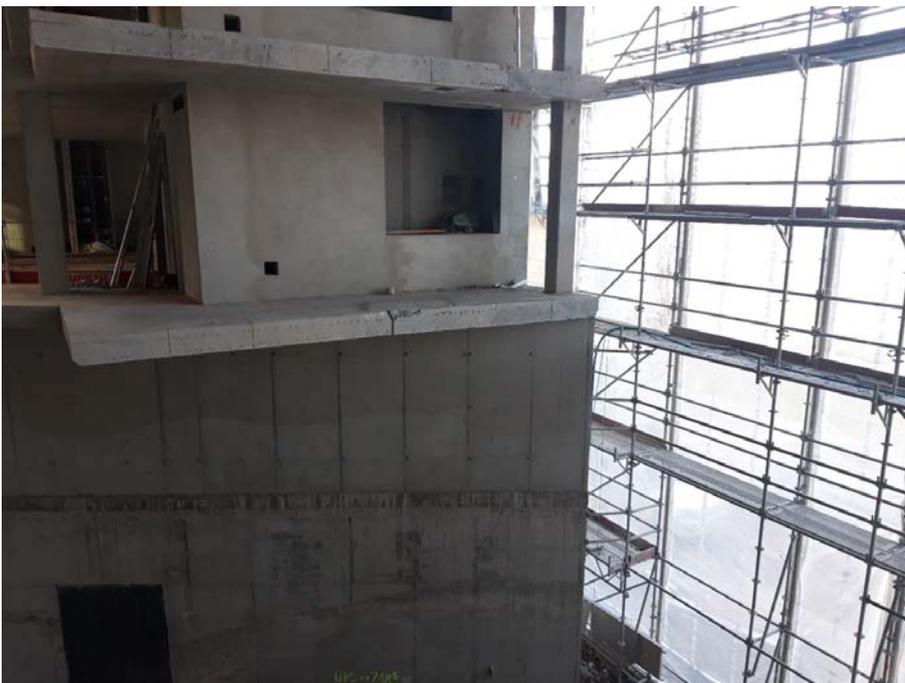
Abbildung 8 Blick auf eine Decke mit verbliebenem Kranz vor dem Wasserstrahlen, Aufnahme des Verfassers

Da die Dübelleisten an den Stahlbetonstützen und die Anschlussbewehrungen der angrenzenden Deckenfelder erhalten bleiben mussten, verblieb ein Kranz von 1,50 m (vgl. Abbildung 8). Dieser wurde im Anschluss an das Herausschneiden durch Höchstdruckwasserstrahlen mit etwa 2.000 bar Wasserdruck entfernt (vgl. Abbildung 9).

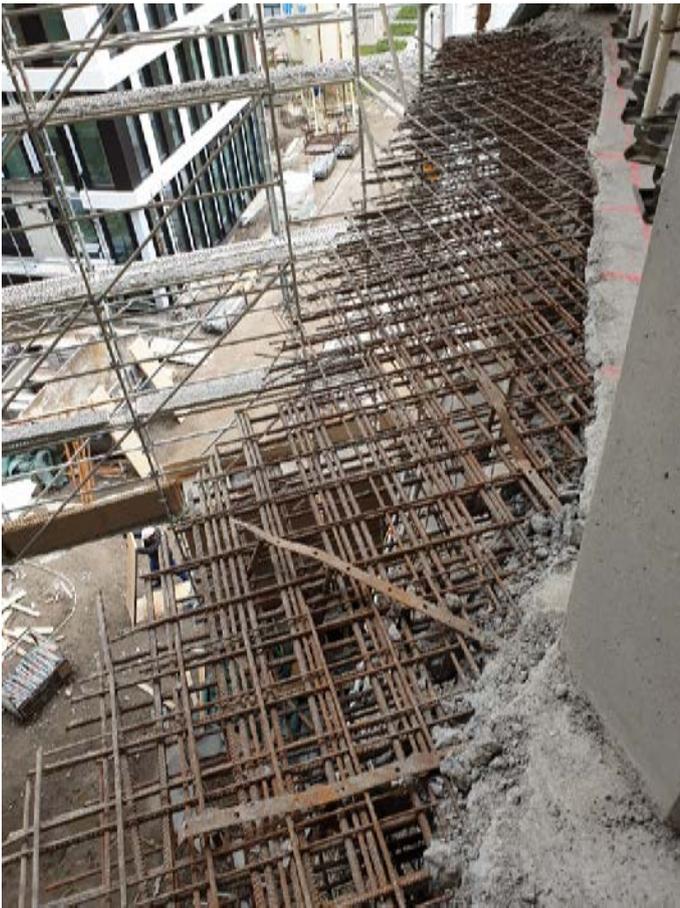
Abbildung 9 Blick auf eine freigestrahlte Decke mit Anschlussbewehrung der Decke und Dübelleiste an der Stahlbetonstütze, Aufnahme des Verfassers

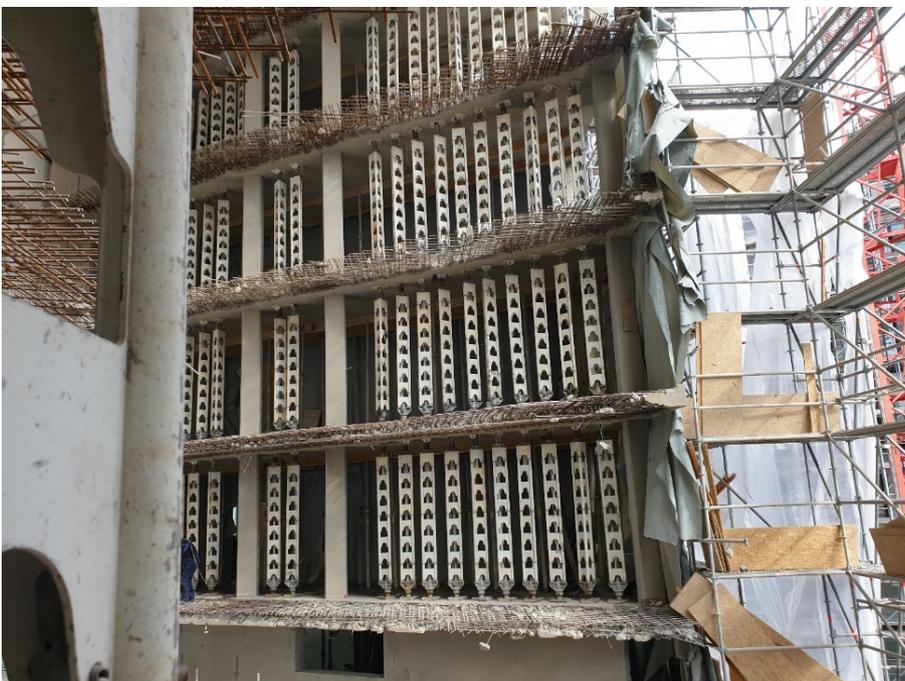
Abbildung 10 Blick die freigestrahlten und abgefangenen Decken, gut zu erkennen die Auflagertaschen unter den Stützen, Aufnahme des Verfassers

Da das Stützenraster aufgenommen werden musste, war es notwendig, unterhalb der bestehenden Stützen Auflagertaschen zu schaffen. Dazu wurden die Decken über alle Stockwerke durch Schwerlaststützen abgefangen werden (vgl. Abbildung 10).

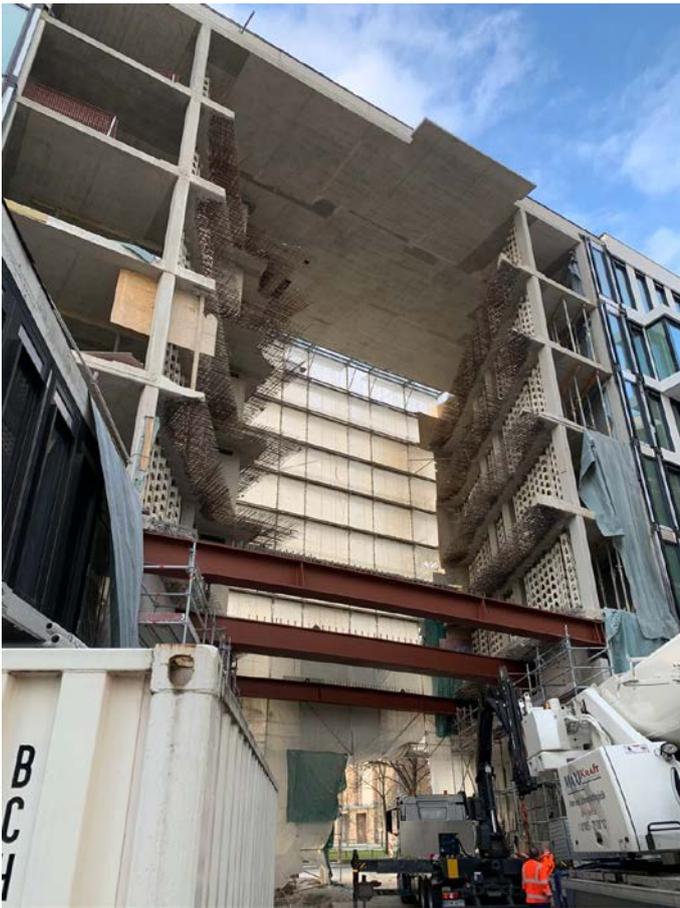
Abbildung 11 Blick vom Hof auf die freistehende Struktur mit bereits eingebauten Unterzügen, Aufnahme des Verfassers

Nach diesem Schritt wurden an den Deckenrändern Dreiblechträger und in der Deckenmitte ein Kastenprofil verbaut. Alle Profile waren an den Stellen der Lastein- und -ausleitung mit Rippen bzw. Schotten versehen (vgl. Abbildungen 11 und 12). Diese Bauteile wurden werkstattgefertigt und vor Ort lediglich montiert.

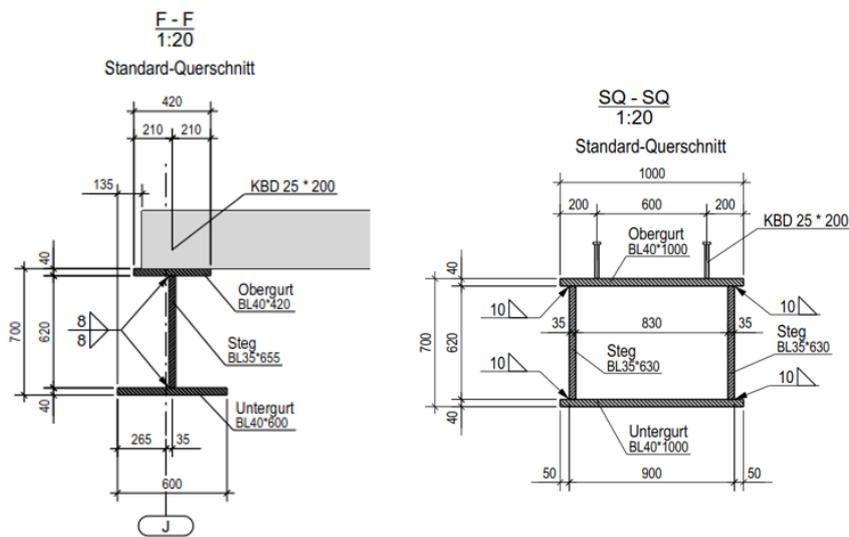
Abbildung 12: Querschnitte der verbauten Stahlprofile, Auszug aus der Werkplanung des Verfassers

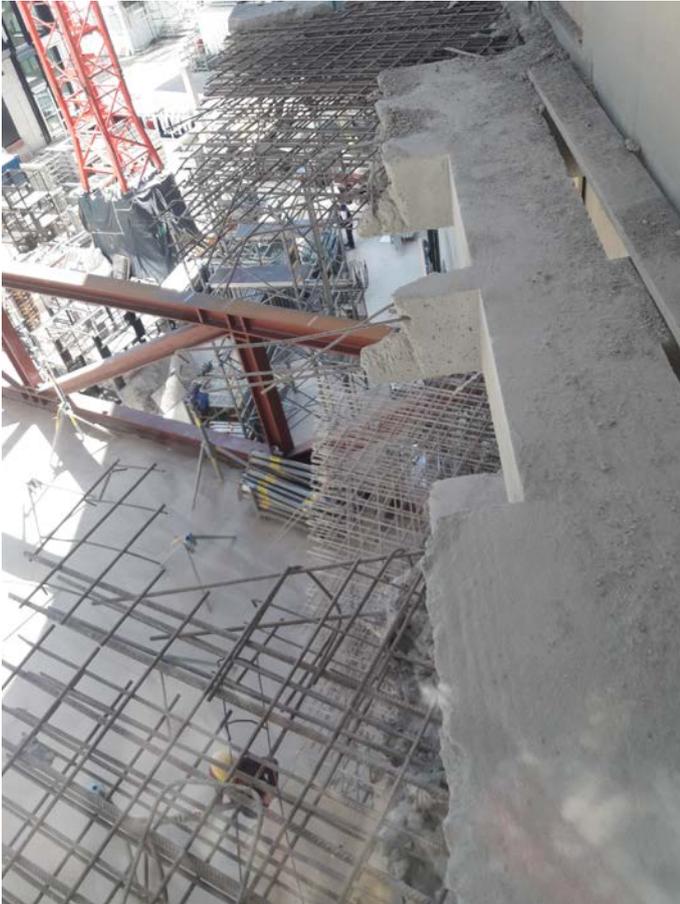
Abbildung 13: Fachwerk zum Hof mit freigestrahlter Decke und Anschlussbewehrung, Aufnahme des Verfassers

Im Bereich des Eingangs wurden in Deckenmitte und am hofseitigen Rand Fachwerkträger HE 280 M verwendet (vgl. Abbildungen 13 bis 14). Diese mussten mit einer Fuge zu einer noch bestehenden Decke montiert werden. Die Fachwerke wurden in der Werkstatt in drei Teilen vorgefertigt und an Ort und Stelle verschweißt. Die Ergebnisse der Schweißung wurden mit 100% RT bestätigt. Alle Bauteile wurden aus Baustahl S355J0 gefertigt. Sie wurden sämtlich als Verbundbauteile mit Kopfbolzendübeln vorgesehen.

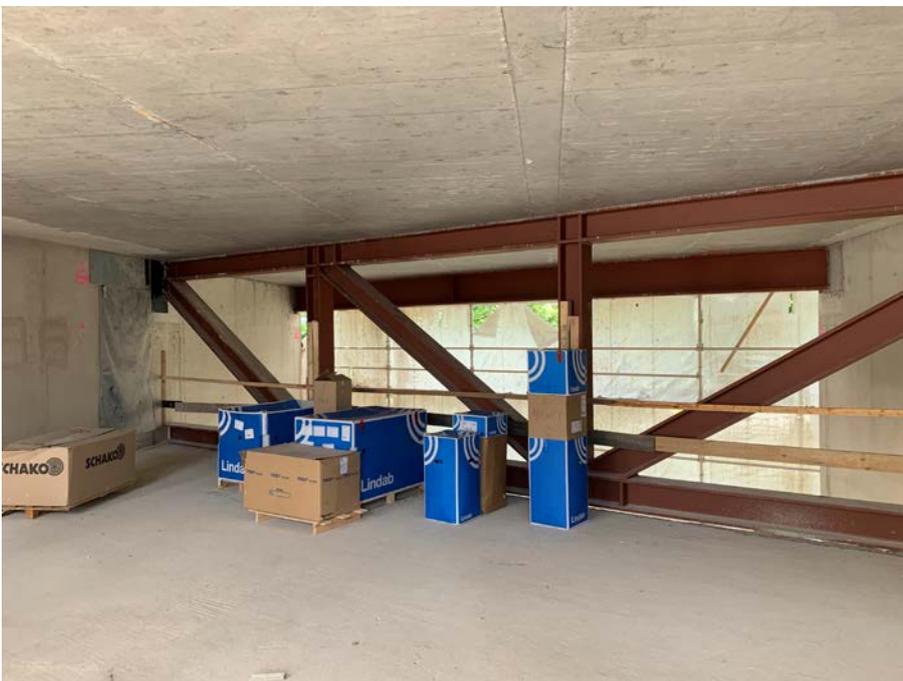
Abbildung 14: Mittelfachwerk und Dreiblechträger (hinten), unter dem Fachwerk die Fuge zum Bestand, Aufnahme des Verfassers

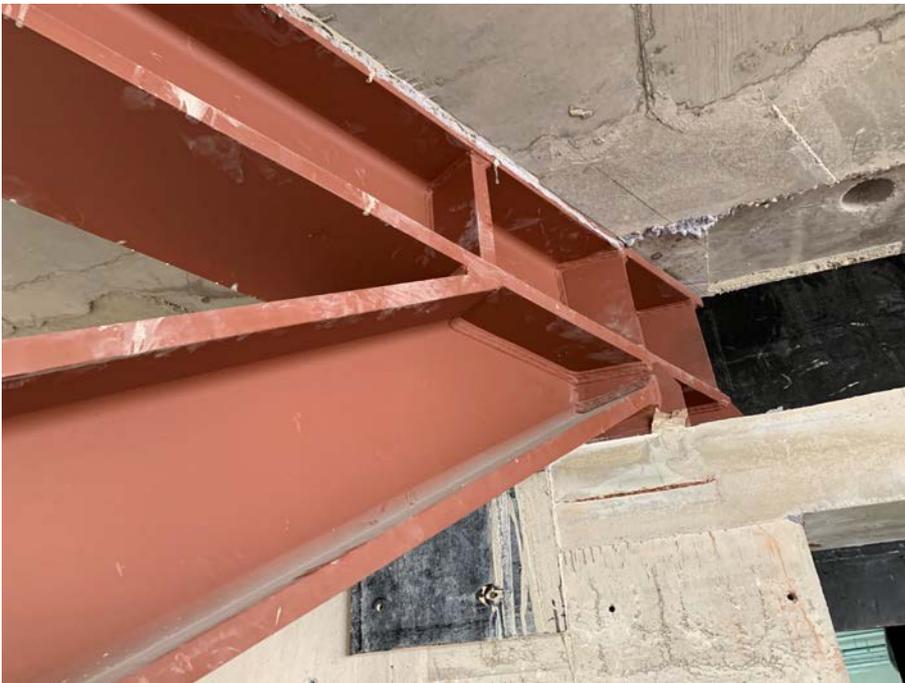
Abbildung 15: Auflagerpunkt Fachwerk, noch nicht vergossen, Aufnahme des Verfassers

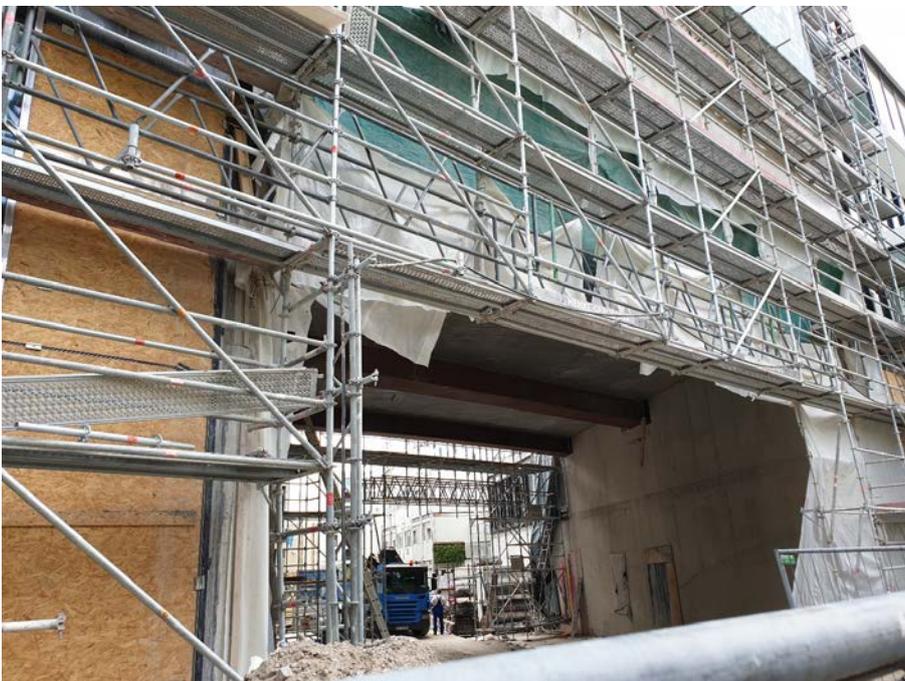
Abbildung 16: Blick vom Hof auf die Stahlträger und die erste betonierete Decke, Aufnahme des Verfassers

Nach dem Einbau der Stahlkonstruktionen wurden die Stützen geschalt, bewehrt und betoniert. Danach erfolgte die Schalung der Decke, die anschließend bewehrt und betoniert wurde (vgl. Abbildung 16). Die eingetretene Durchbiegung der Stahlbauteile wurde gemessen und mit der Berechnung abgeglichen.

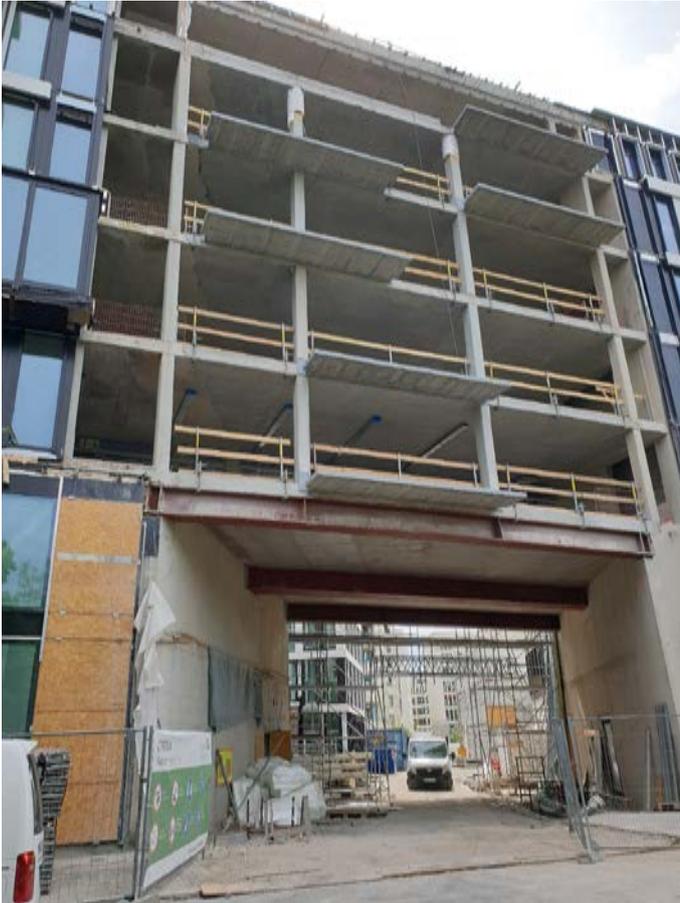
Abbildung 17: Blick vom Hof auf das im Rohbau fertige Bauwerk, rechts und links endfertig montierte Fassadenelemente, Aufnahme des Verfassers

Nachfolgend wurde das nächste Stockwerk mit veränderten Stützenlängen nach dem gleichen Prinzip errichtet, sodass schlussendlich eine Überhöhung in Trägermitte von 20 mm eingehalten werden konnte (vgl. Abbildung 17).
