# Das Verhalten von reparaturgeschweißten Altstählen unter nicht vorwiegend ruhender Beanspruchung

#### Teil 1: Stand der Technik und Versuche

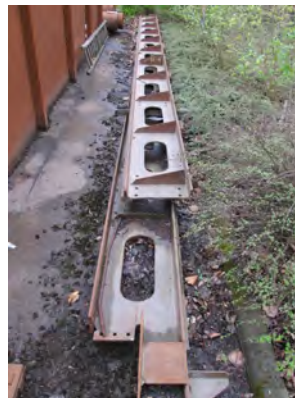
Abb. 3: Kranträger, Grundwerkstoff G03, Foto: SLV Halle GmbH

Der Grundwerkstoff G03 stammt aus Halle, Sachsen-Anhalt. Bei ihm handelt es sich um einen ausrangierten Kranträger. Der vierte Grundwerkstoff (G04) schließlich ist eine ausgetauschte Stütze eines U-Bahnhofes in Berlin.

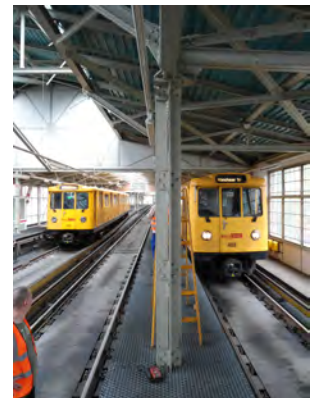
Abb. 4: Genietete Winkelstütze, Grundwerkstoff G04, Foto: Metallbau Adamczyk GmbH

Hier wird exemplarisch an einer genieteten Winkelstütze des U-Bahnhofs Warschauer Straße (Abb. 4) in Berlin, Linie U1, beschrieben, wie vorgegangen wird.

Die nachfolgenden Passagen beziehen sich vorwiegend auf den Grundwerkstoff G04 (Winkelstütze).

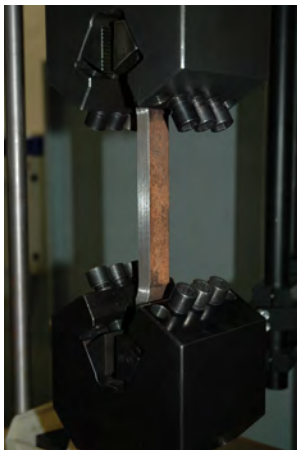
Abb. 14: Grundwerkstoffprobe, Foto: SLV Halle

Nachdem die mechanischen Kennwerte bekannt sind, werden die Proben Dauerschwingversuchen unterzogen. Die Abb. 14 und 15 zeigen einen solchen Versuch. Dazu werden verschiedene FAT-Klassen betrachtet. Nach der Probenherstellung werden die gewonnenen Proben in den Prüfständen einem Dauerschwingversuch im Hochfrequenzpulsator unterzogen.

Es werden insgesamt fünf verschiedene Probenreihen betrachtet. Als erstes wird der reine Grundwerkstoff untersucht. Nach der gültigen Norm DIN EN 1993-1-9 [17] handelt es sich dabei um die FAT-Klasse 160.
